## Mapa zásad pro uchování památkových hodnot krajinné úpravy v okolí zámku Lázeň u Chudenic

Výstup byl zpracován v rámci řešení projektu výzkumu a vývoje Ministerstva kultury ČR Program Národní a kulturní identity (NAKI) DF12P01OVV016: Zhodnocení a udržitelné využití potenciálu památek zahradního umění.

Mapa zásad pro uchování památkových hodnot krajinné úpravy  
v Chudenicích u Klatov - komponovaná krajina k roku 1810

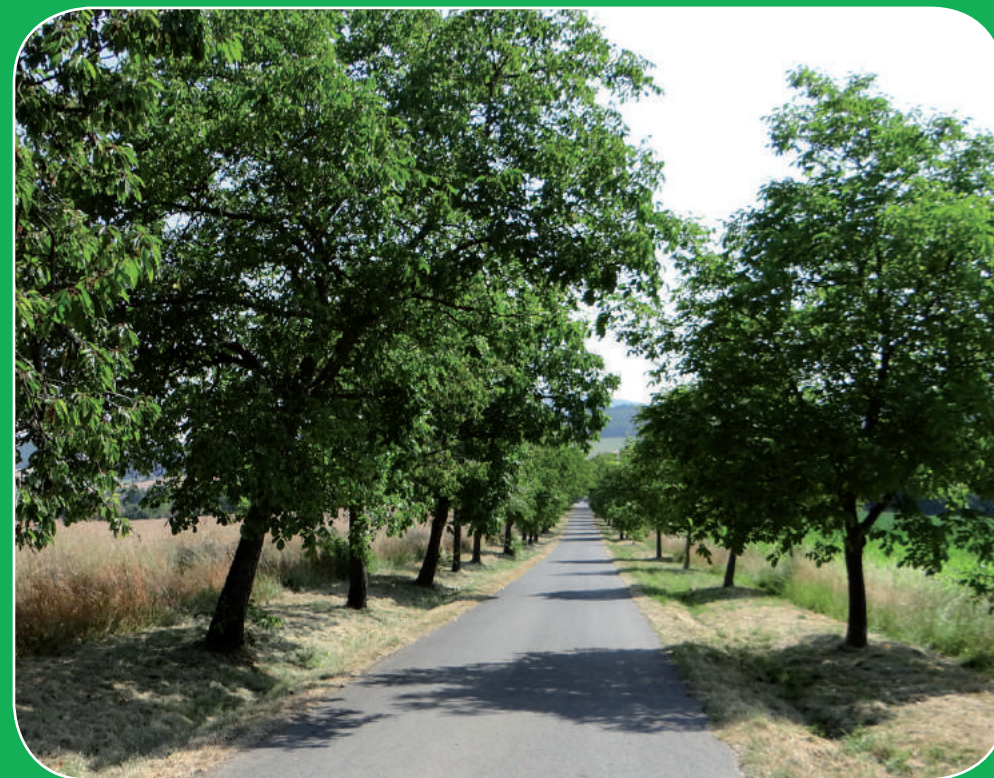
- hranice zájmového území
- komponovaná krajina určujících jádrových prostorů
- komponovaná krajina rozvíjející jádrové prostory

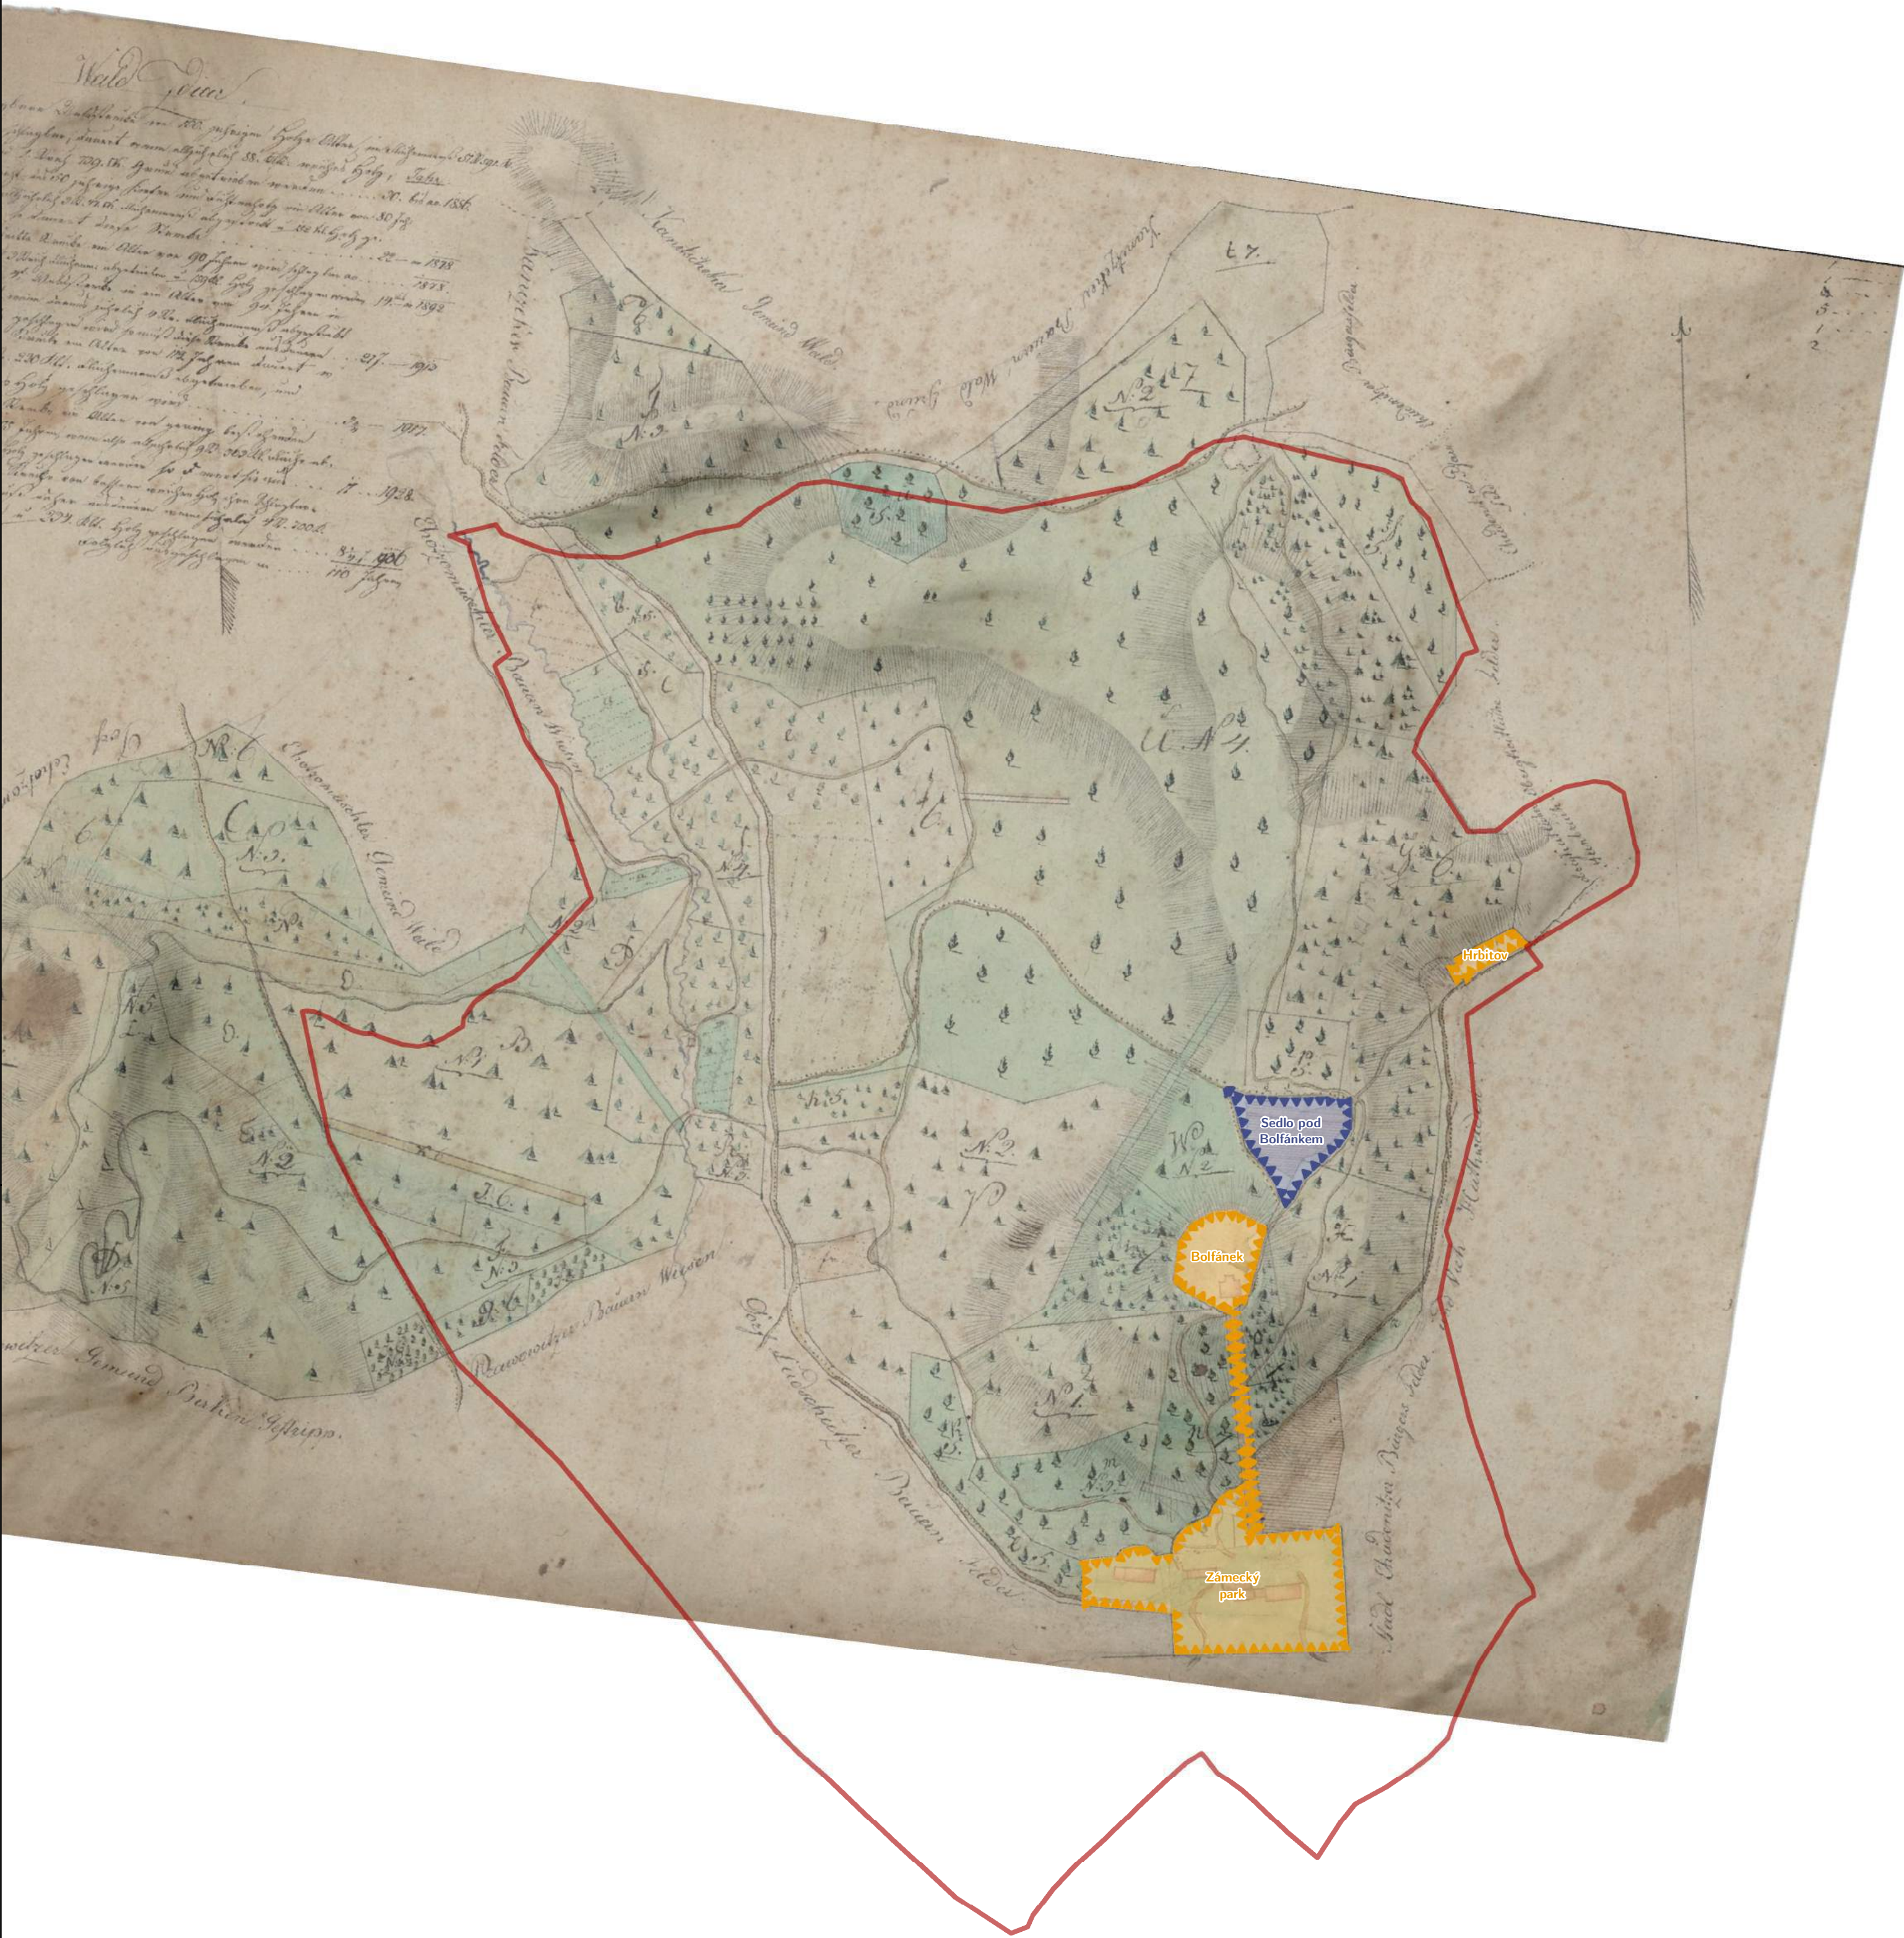
1:5 000

**Hranice zájmového území** byla vymezena individuálně na základě starých map, písemných pramenů a terénního průzkumu. Hranice zahrnují jádrové prostory krajinářských úprav v okolí zámku Lázeň u Chudenic.

**Komponovaná krajina určujících jádrových prostorů** (s nejvyššími nároky na využívání a údržbu). Jedná se o dílčí krajinné prostory, které byly vymezeny v jednotlivých historických periodách a podle rozlohy v době svého vrcholného rozvoje převzaty do souhrnné mapy. Jsou to areály, kde proběhly nákladné nebo vícečetné parkové úpravy, často spojené s významnými terénními úpravami a někdy doprovázené i výstavbou budov.

**Komponovaná krajina rozvíjející jádrové prostory** (se středními nároky na využívání a údržbu). Jedná se o dílčí krajinné prostory, které byly rovněž vymezeny v jednotlivých historických periodách a podle rozlohy v době svého vrcholného stavu převzaty do souhrnné mapy. Tyto areály si pro svou úpravu vyžádaly méně náročné parkové úpravy a jejich následná údržba byla méně finančně nákladná.

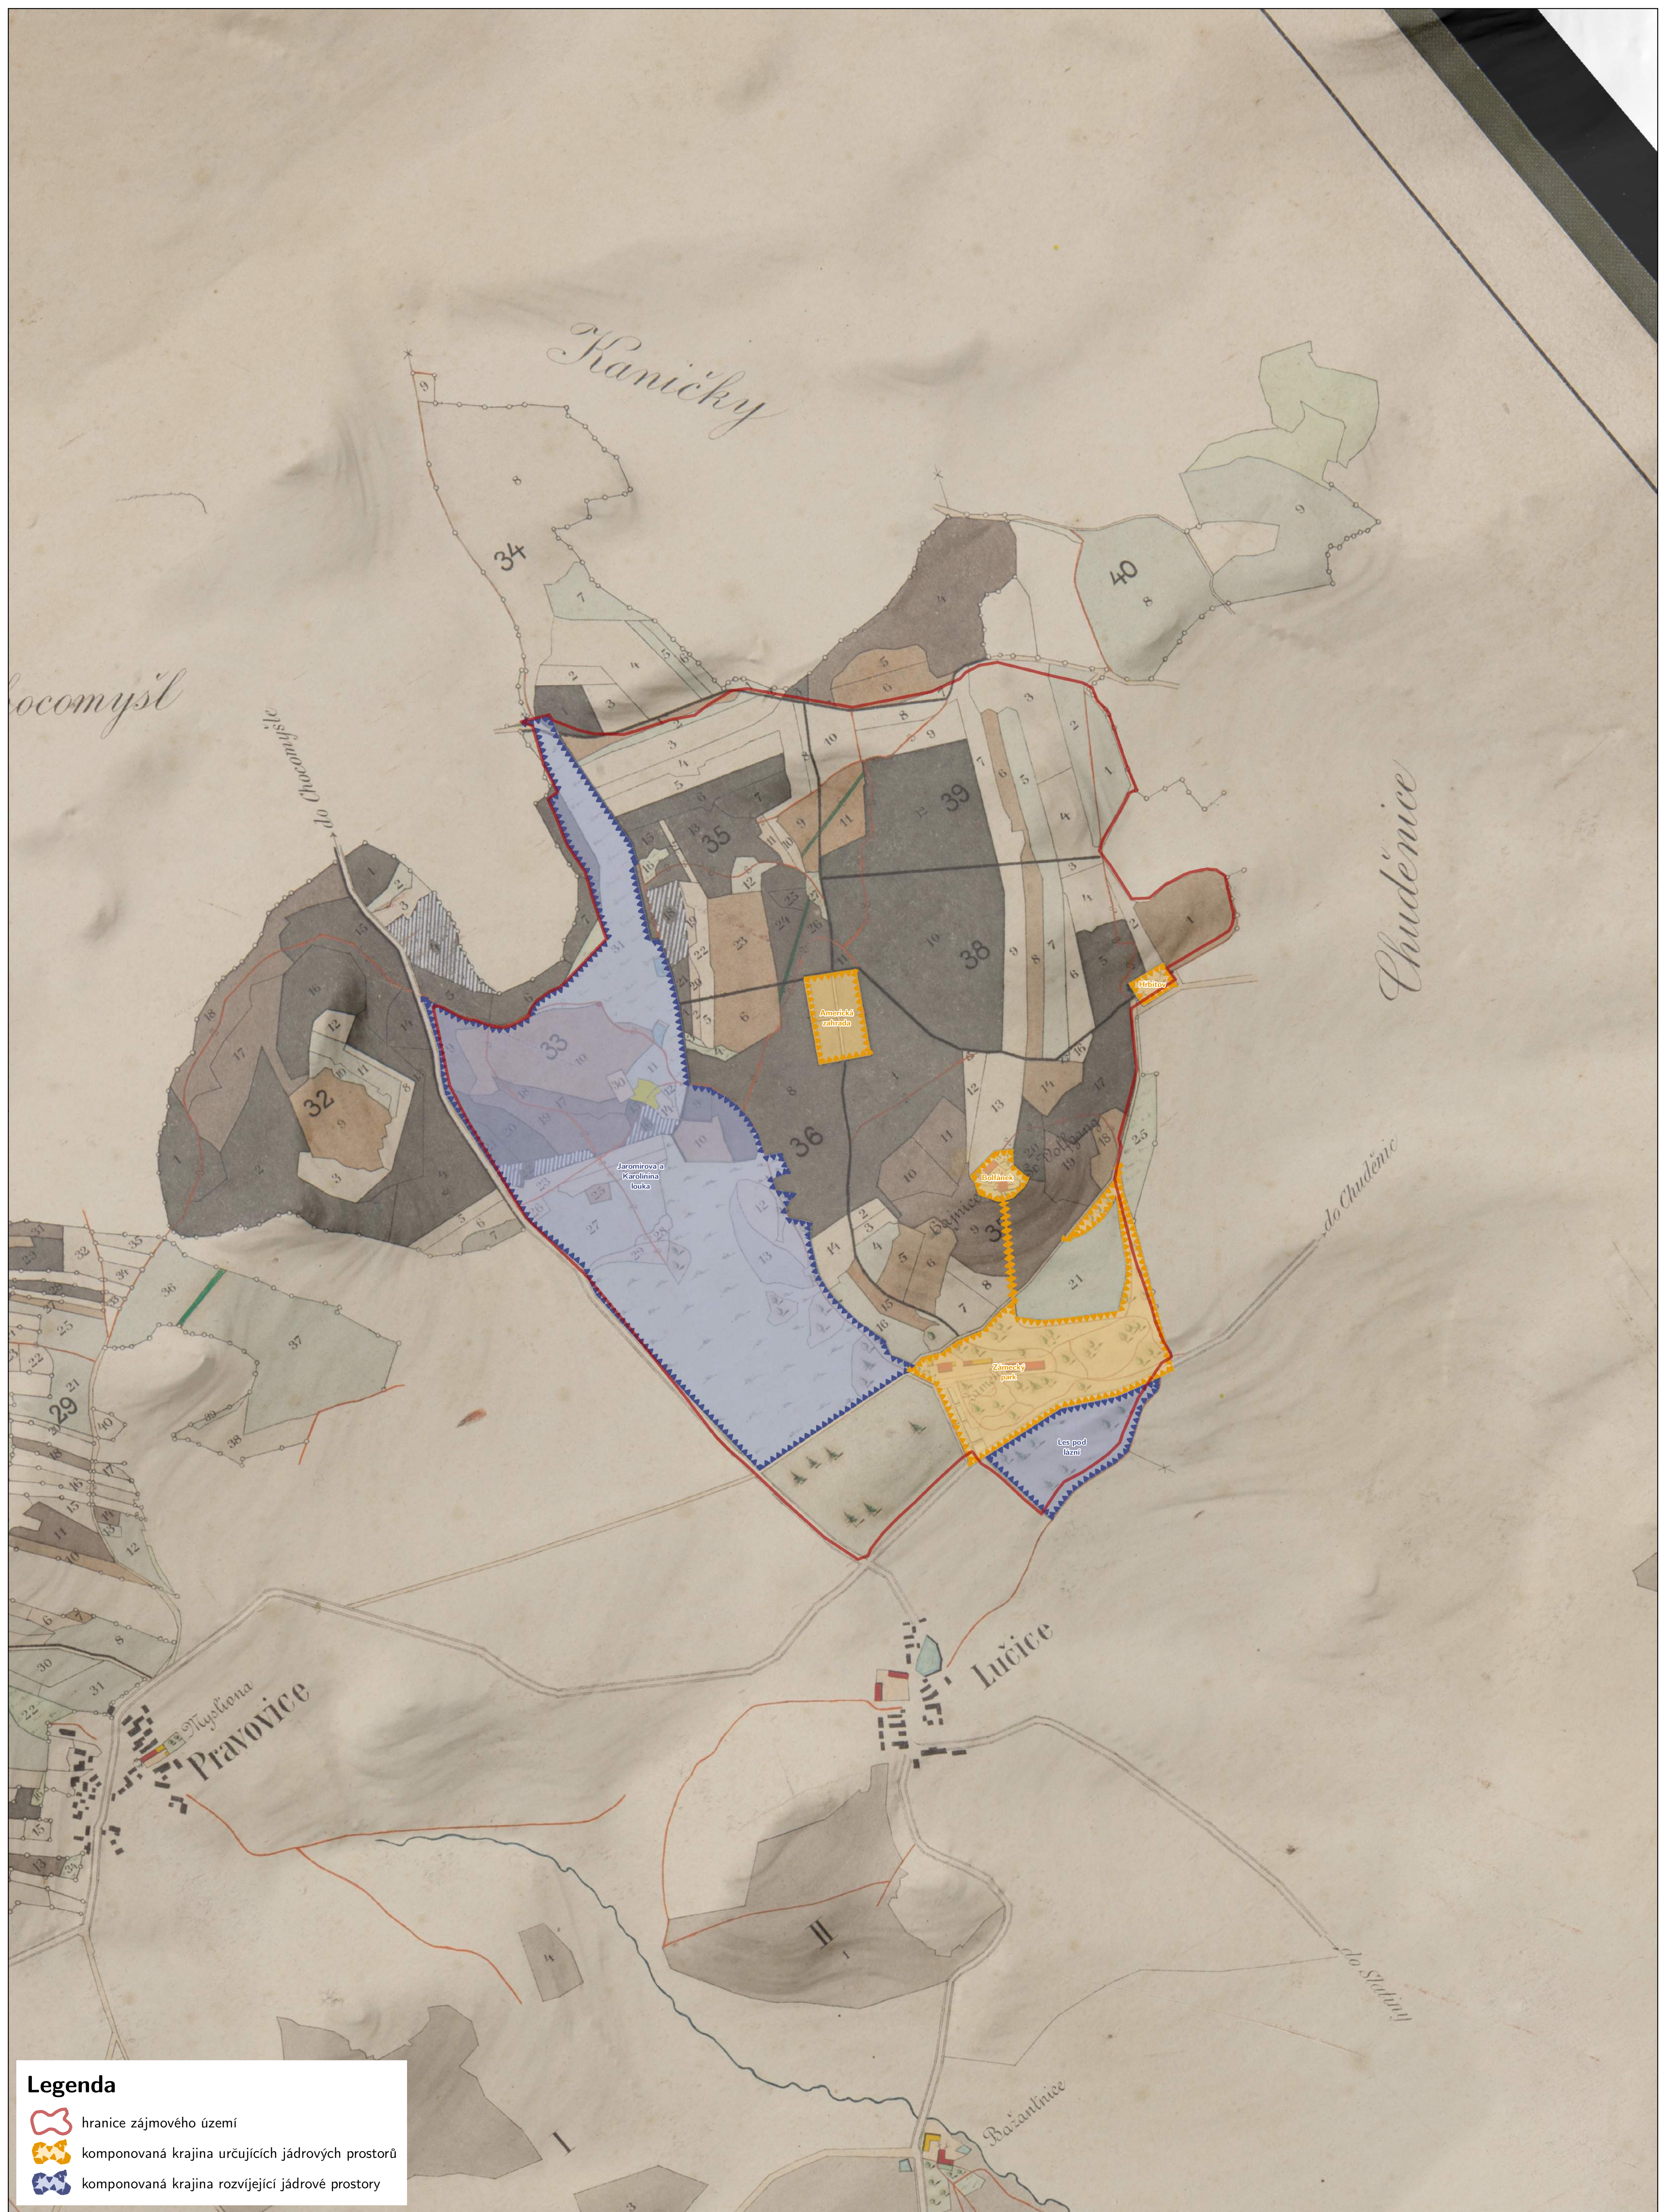
- hranice zájmového území
- komponovaná krajina určujících jádrových prostorů
- komponovaná krajina rozvíjející jádrové prostory
